# 廉州湾大道木栈道维修工程

## 施工图设计

## 施工图设计说明

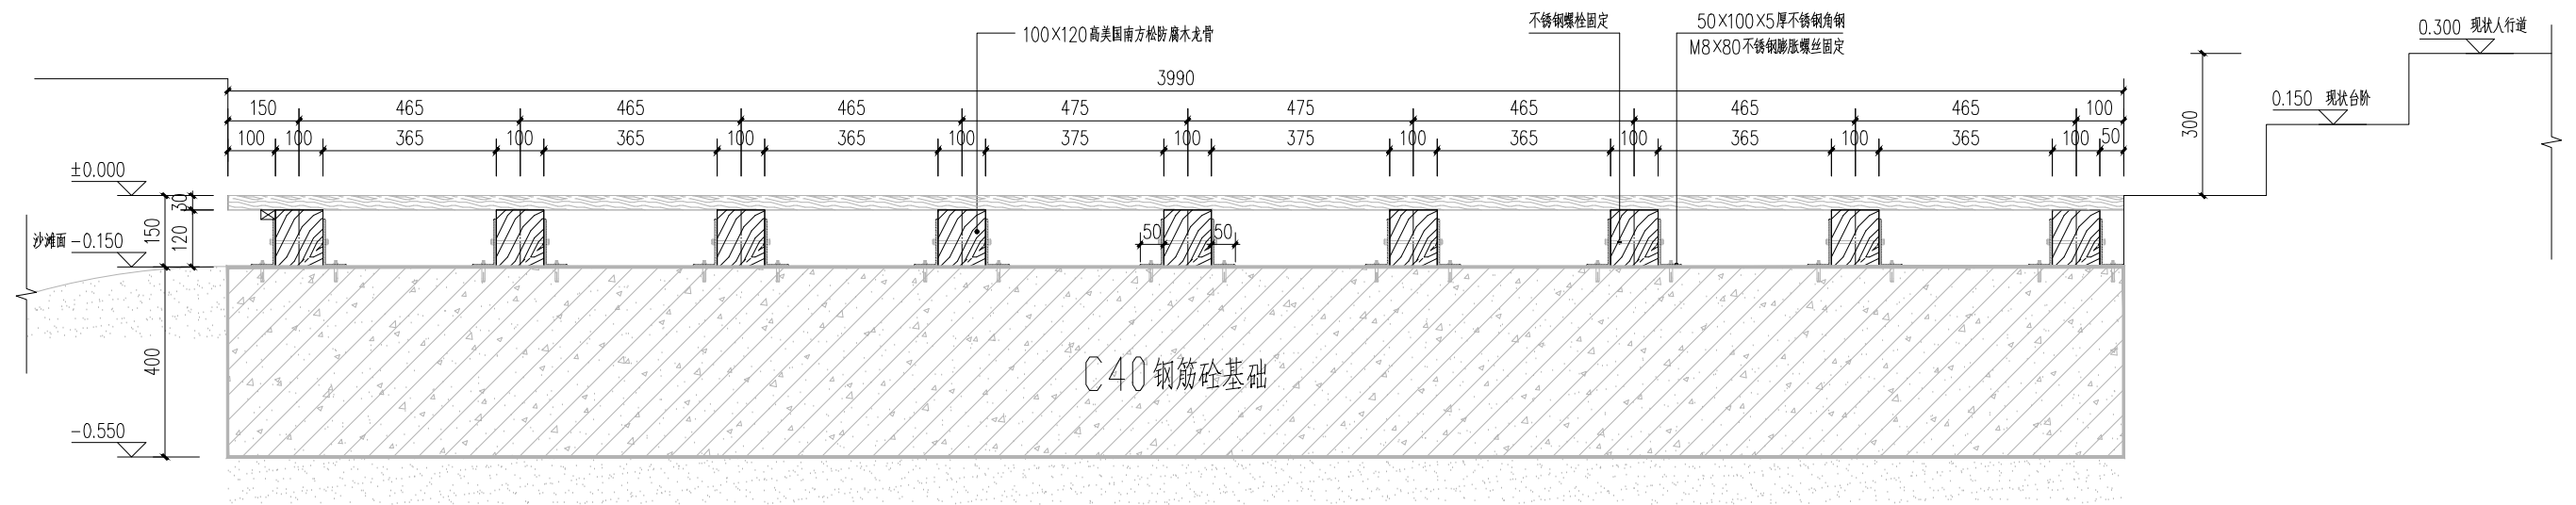
① 变更前断面图

- 1、本图采用mm为单位。
- 2、根据北路港函[2024]380号 关于协助提供廉州湾大道木栈道维修工程施工图的函，木栈道原有木龙骨损坏面积较大，且频率较高，建议更改木龙骨材料，提升使用寿命，减少维修频率。
- 3、木栈道更换龙骨方案，采用业主认可的钢筋混凝土龙骨方案。
- 4、拆除现状所有木龙骨及配套构建。
- 5、预制钢筋砼龙骨需预留5处对穿孔，如开孔尺寸与配件不匹配，需及时调整开孔位置。
- 6、现状面板有明显损坏之处，需在本次维修工程中及时替换。
